# Ridörapporten

Del I

Olyckan och dess orsaker

2006-02-23

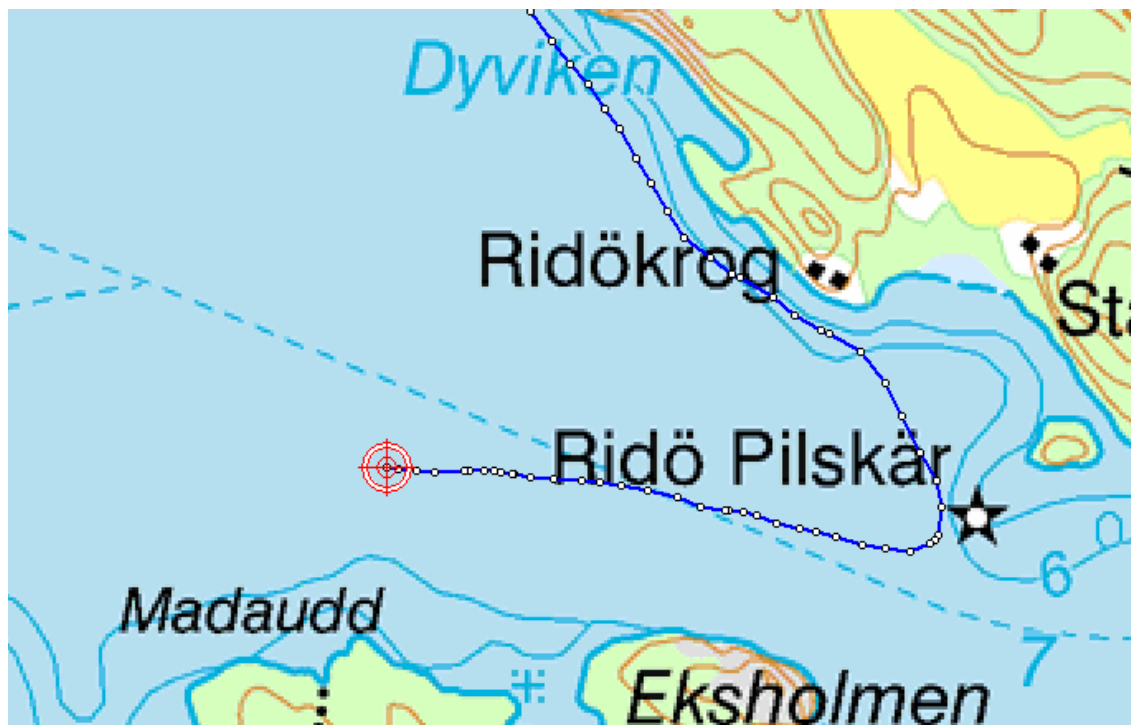
Bild 2. Grupp U39:s färdspår de sista kilometerna.

Gruppen stannar inte upp utan åker västerut längs råken i syfte att försöka hitta en säker passage. Man åker på en 2-3 meter bred sträng av stöpis som begränsas av kärnis som delvis är täckt av ett tunt snölager. Ledaren pikar framför sig och åt sidorna. En del av de övriga deltagarna pikar också. Vi återkommer till detta i ett senare avsnitt. Kartan i bild 2 visar gruppens spår från det att man från norr nådde Ridön till dess olyckan inträffade i Ridösundet.

Efter drygt 700 meters färd på stöpisbryggan inträffar olyckan kl. 13:31, då fyra personer i den främre delen samtidigt går genom isen. Det förefaller ha varit personerna 3-7 räknat framifrån. Därefter plurrar ytterligare tio personer inom loppet av två till tre minuter. Några har dessförinnan lyckats ta sig något bakåt mot färdriktningen, i ett fall i nästan 20 meter. Endast en av de femton blir kvar på isen. Att döma av bild 5 (se nedan) ligger de plurrade till att börja med i ett antal från varandra åtskilda vakar. Trots detta finns med stor sannolikhet ett samband mellan de första plurren och de som därpå följde.

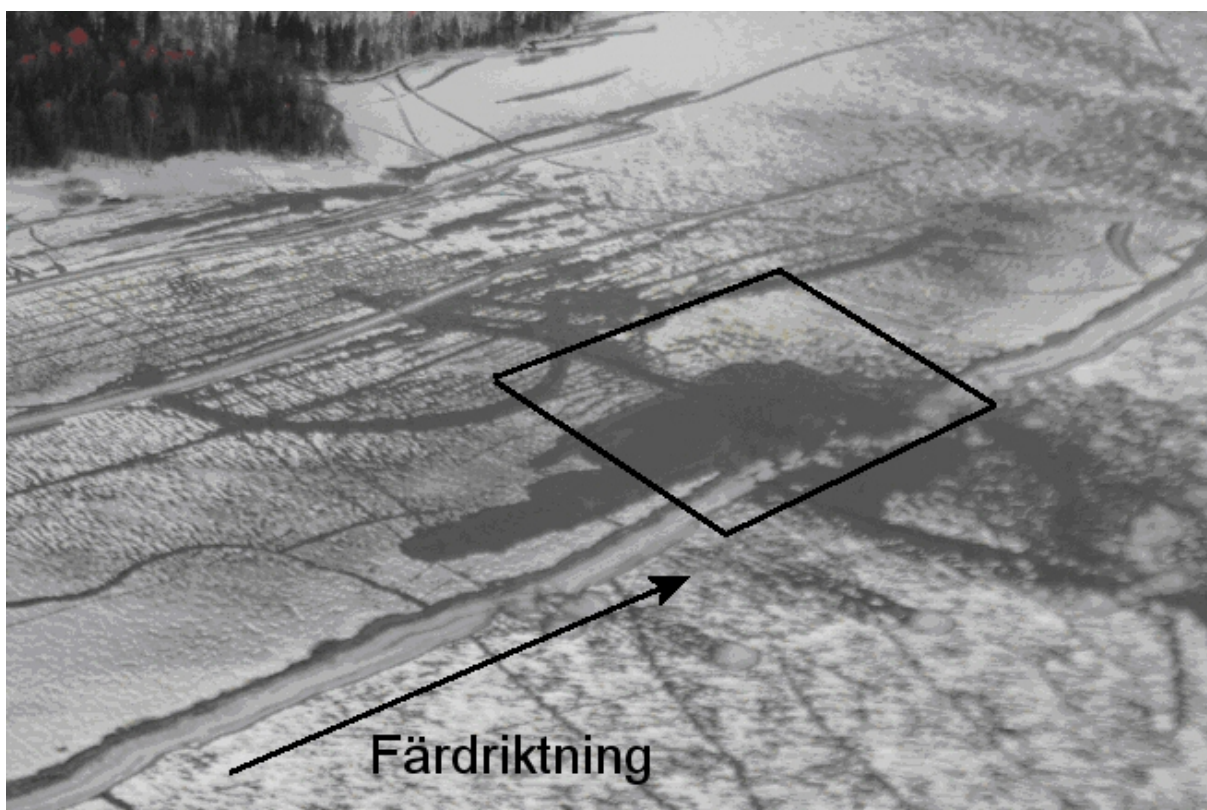
Bild 3. Olycksområdet från luften i riktning SV.

Bild 3 och 4 visar olycksområdet och vaken. Bilderna är tagna från Kustbevakningens plan morgonen den 29 januari. Enhörnalandet skymtar i det övre vänstra hörnet av bild 3 och tvärs genom bilden syns tydligt stöpisbryggan som gruppen åkte på. Färdriktningen är markerad med en pil. Det långsmala mörka partiet på bryggans övre (sydliga) sida är råken som gruppen ville korsa. Avståndet till den lilla udden inne på land är ca 200 meter. Den rektangulära rutan markerar det område som återges i bild 4.

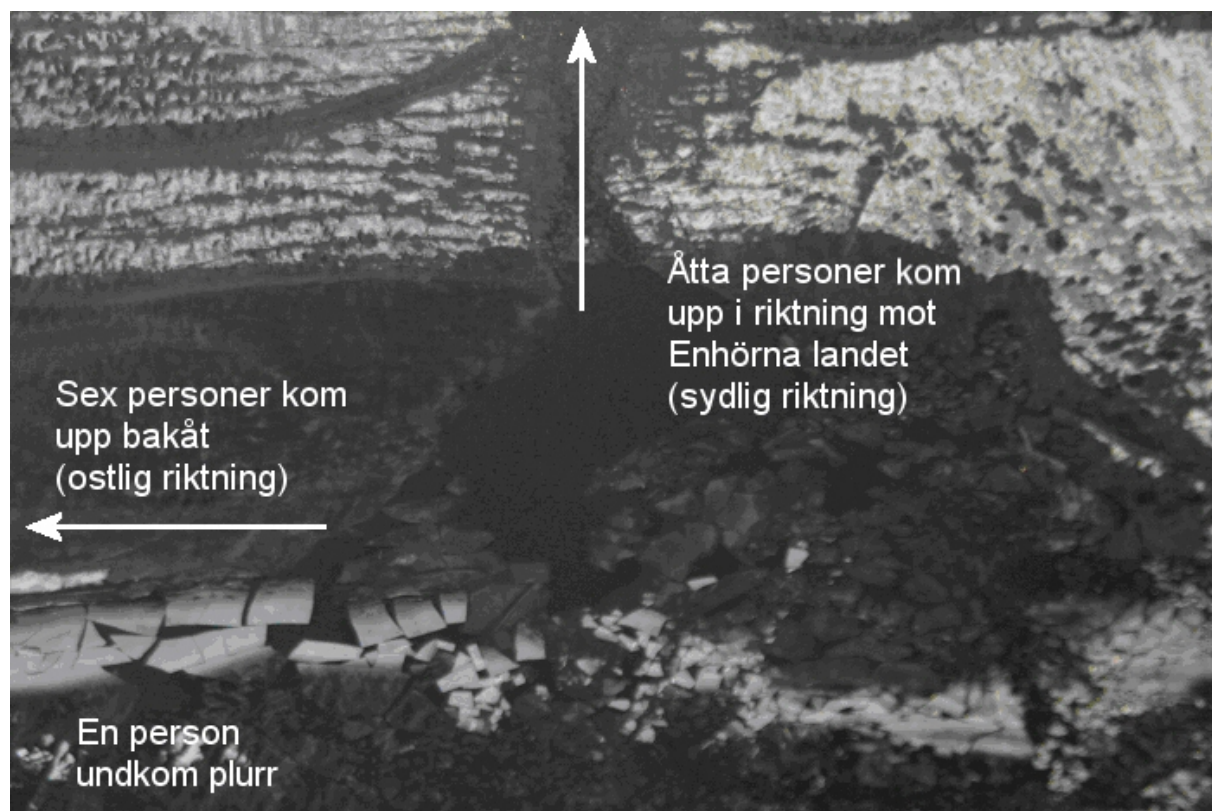
Bild 4. Vaken från luften i sydlig riktning. Bortre delen vetter mot Enhörnalandet.

Bild 4 visar vaken från luften och från närmare håll än bild 3. Bilden är tagen mot söder och man ser tydligt uppbrutna flak från stöpisbryggan. Området i mörk färg är öppet vatten som i den högra delen är fyllt av mindre flak som förts i den riktningen av vinden under natten efter olyckan. Det är oklart om området såg exakt likadant ut efter olyckan.

En hydrokopter, som anlände till platsen när alla dragits upp och som utnyttjades för insamling av kvarlämnade ispikar och andra föremål, kan ha brutit upp ytterligare is och sannolikt orsakat den ränna som syns i bildens mittersta övre del. Att döma av flygbilden och gpsspår som studerats inom utredningen förefaller vaken ha varit omkring 50 meter lång och 35-40 meter bred. Pilarna visar de två riktningar i vilka de plurrade tog sig upp eller drogs upp, sex bakåt och åtta mot Enhörnalandet.

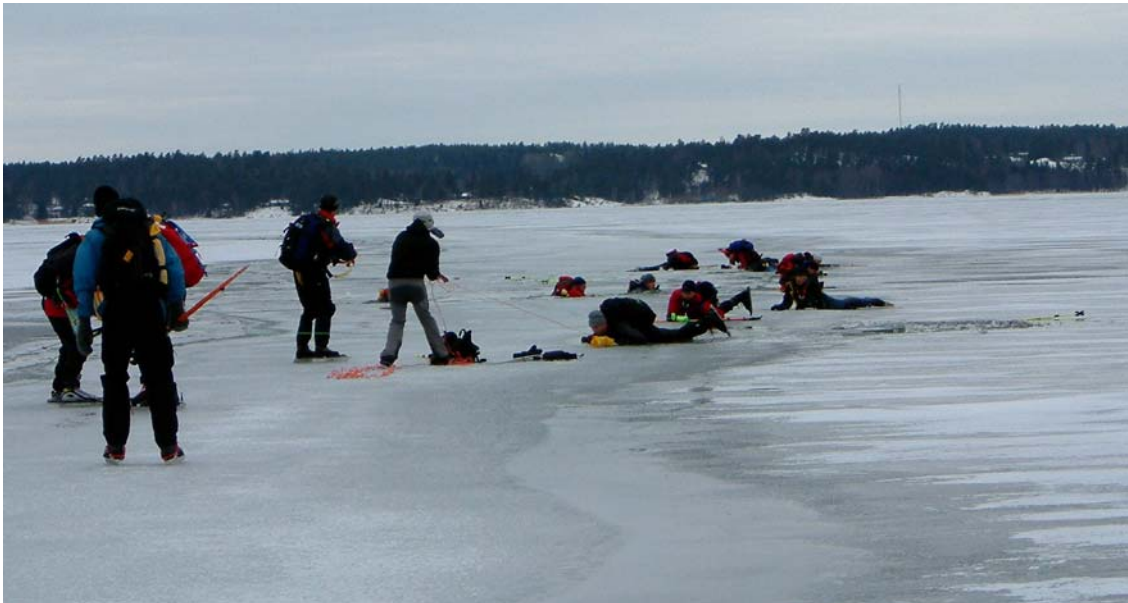
Bild 5. Gruppen 2-3 minuter efter det första genombrottet av isen.

Gruppen åkte längs en råk som att döma av vittnesuppgifter och flygfoton hade en bredd som varierade från några decimeter till gott och väl en meter. Den studerades redan under eftermiddagen den 28 januari av några man ur SSSK:s grupp 2 som av sin ledare ombads undersöka isen. "Råken hade formen av en större spricka och var alltså varken en upp- eller nedråk. Längs med sprickans norra kant löpte en 2-3 meter bred stöpissträng. Den hade förmodligen bildats till följd av att vatten svallat upp på kanten och frusit samman med snö. Karaktären var tydlig. Snö och vatten hade frusit till en grovkornig sörja som var lätt konvex. Även om tjockleken var betryggande så var strängen mycket spröd till sin karaktär." Isens karaktär framgår relativt väl av bild 5 (ovan).

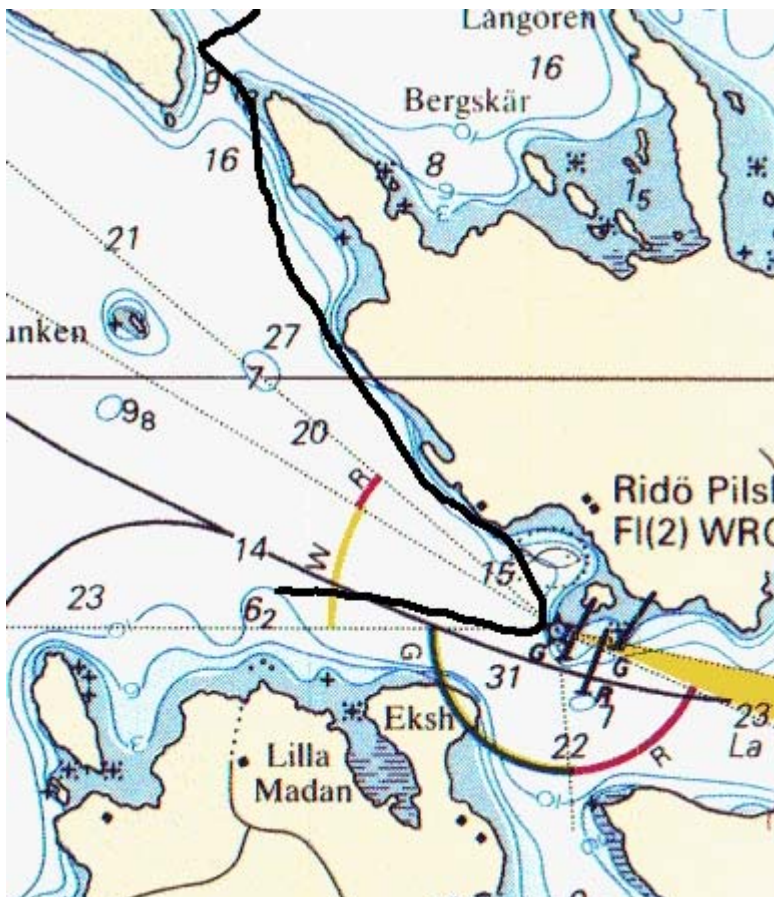
Bild 6. Gruppens färdspår inlagt i sjökort.

Att den tidigare till synes stabila stöpisbryggan brast kan förklaras av två förhållanden. Dels måste vid denna tidpunkt några åkare ha kommit för nära varandra i förhållande till isens bärighet. Dels talar sundets bottenprofil för att inverkan på isen från strömmande vatten kan ha varit som störst just i det område där olyckan inträffade. När man lägger ut gruppens gps-spår på ett sjökort (bild 6) ser man att den vid olyckstillfället just hunnit fram till en plats där sundet från ca 20 meters djup grundar upp till bara 6-7 meter. Det mindre djupet innebär att strömmande vatten pressas närmare ytan och underfräter isen mer än där vattendjupet är större. Under perioden 13 till 23 januari avtappades Mälaren varje dygn på ca 15 miljoner kbm vatten mot normala 4-5 miljoner kbm (uppgift från Stockholms Hamnar AB). Den förstärkta effekten på strömmarna i Mälarens många sund bör ha kvarstått åtminstone något dygn efter det att man återgick till normal avtappning. Det är dock inte säkert att den större avtappningen hade någon större betydelse i detta fall, eftersom det aktuella åkområdet islades först under helgen den 21-22 januari.

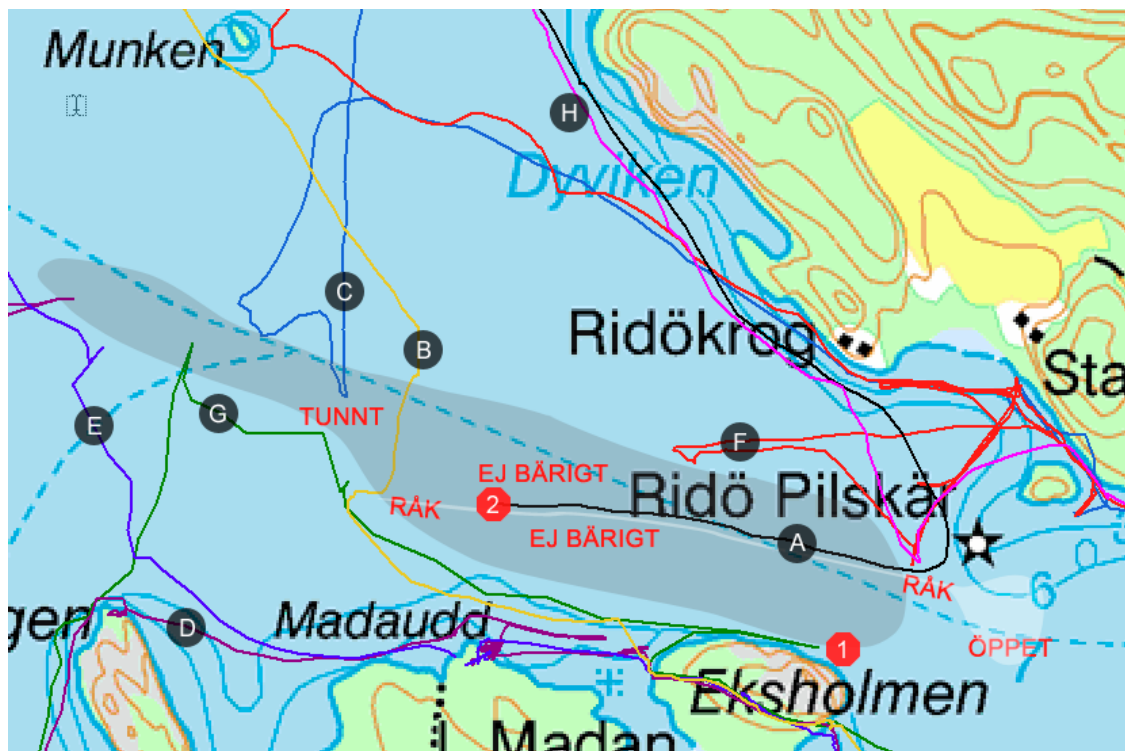
Bild 7. Färdspår i Ridösundet från grupper fredagen den 27 och lördagen den 28 januari

Genom att ställa samman färdspåren från SSSK-grupper som deltog den 28 januari och därtill infoga spåren från fredagens isspaning respektive privatgrupp kan man få en ungefärlig bild av hur stort det svaga området var under olycksdagen. Färdspåren i bild 7 visar bl.a. att isen tunnat ut så mycket att de personer som efter olyckan åkte ut mot olycksplatsen tvingades vända ca 200 meter norr om den aktuella råken på ett avstånd av 400-500 meter från Ridö Pilskär. På den södra sidan om sundet visar ett spår var en person dagen före olycksdagen plurrade. På den västra sidan tvingade tunn is SSSK-grupp 4C att avvika från sin sydostliga kurs för att istället gå söderut och passera det tunna området med långa avstånd mellan åkarna. Därefter tog man sig i en västlig krok

runt den råk som U39 sökte passera. Området nordväst om råken var så tunt att en av Klubbens mest iskunniga ledare vid besök på platsen dagen efter olyckan inte kunde komma särskilt nära vaken från det hållet.

Notabelt är att Grupp 4B vände efter att först ha åkte ut mot det svaga området från norr (se färdspåret i bild 7). Det skedde efter det att personer i den bakre delen av gruppen pikat igenom isen på ett slag, blivit oroliga och ropat framåt att isen var för dålig.
