# Ridörapporten

Del I

Olyckan och dess orsaker

2006-08-08

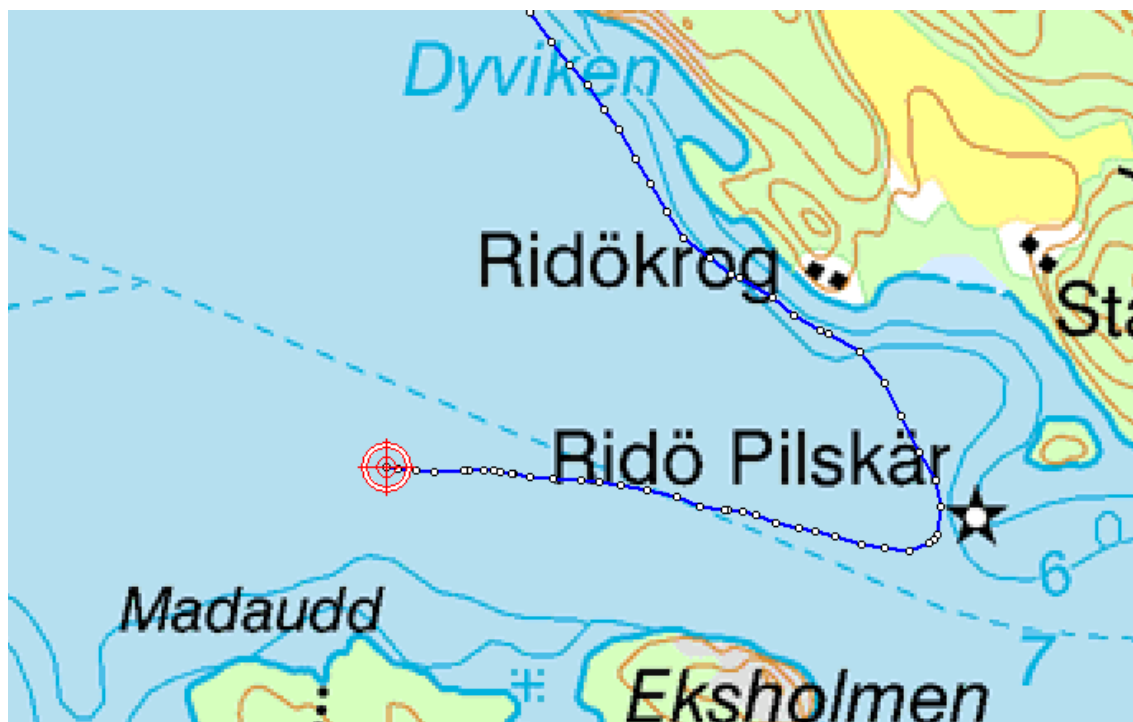
Bild 2. Grupp U39:s färdspår de sista kilometerna.

Gruppen stannar inte upp utan åker västerut längs råken i syfte att försöka hitta en säker passage. Man åker på en 2-3 meter bred sträng av stöpis som begränsas av kärnis som delvis är täckt av ett tunt snölager. Ledaren pikar framför sig och åt sidorna. En del av de övriga deltagarna pikar också. Vi återkommer till detta i ett senare avsnitt. Kartan i bild 2 visar gruppens spår från det att man från norr nådde Ridön till dess olyckan inträffade i Ridösundet.

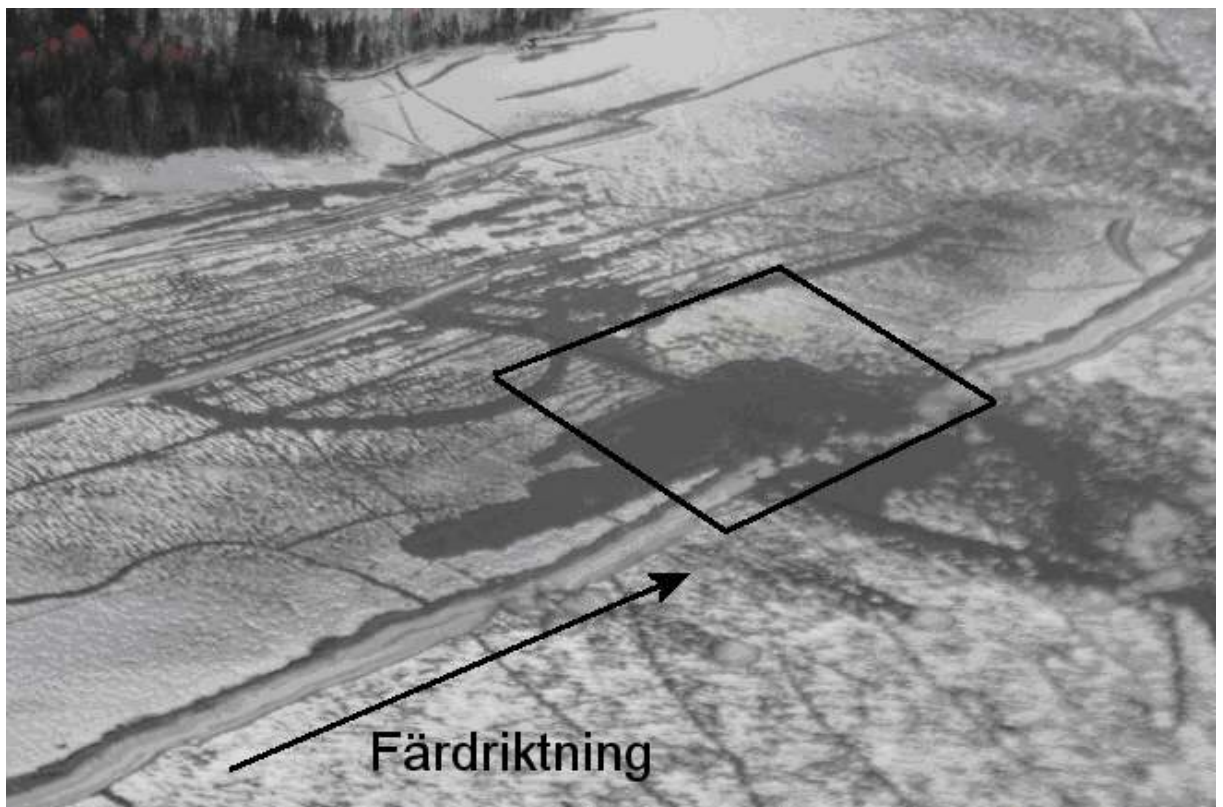
Bild 3. Olycksområdet från luften i riktning SV.

Bild 3 och 4 visar olycksområdet och vaken. Bilderna är tagna från Kustbevakningens plan morgonen den 29 januari. Enhörnalandet skymtar i det övre vänstra hörnet av bild 3 och tvärs genom bilden syns tydligt stöpisbryggan som gruppen åkte på. Färdriktningen är markerad med en pil. Det långsmala mörka partiet på bryggans övre (sydliga) sida är råken som gruppen ville korsa. Avståndet till den lilla udden inne på land är ca 200 meter. Den rektangulära rutan markerar det område som återges i bild 4.

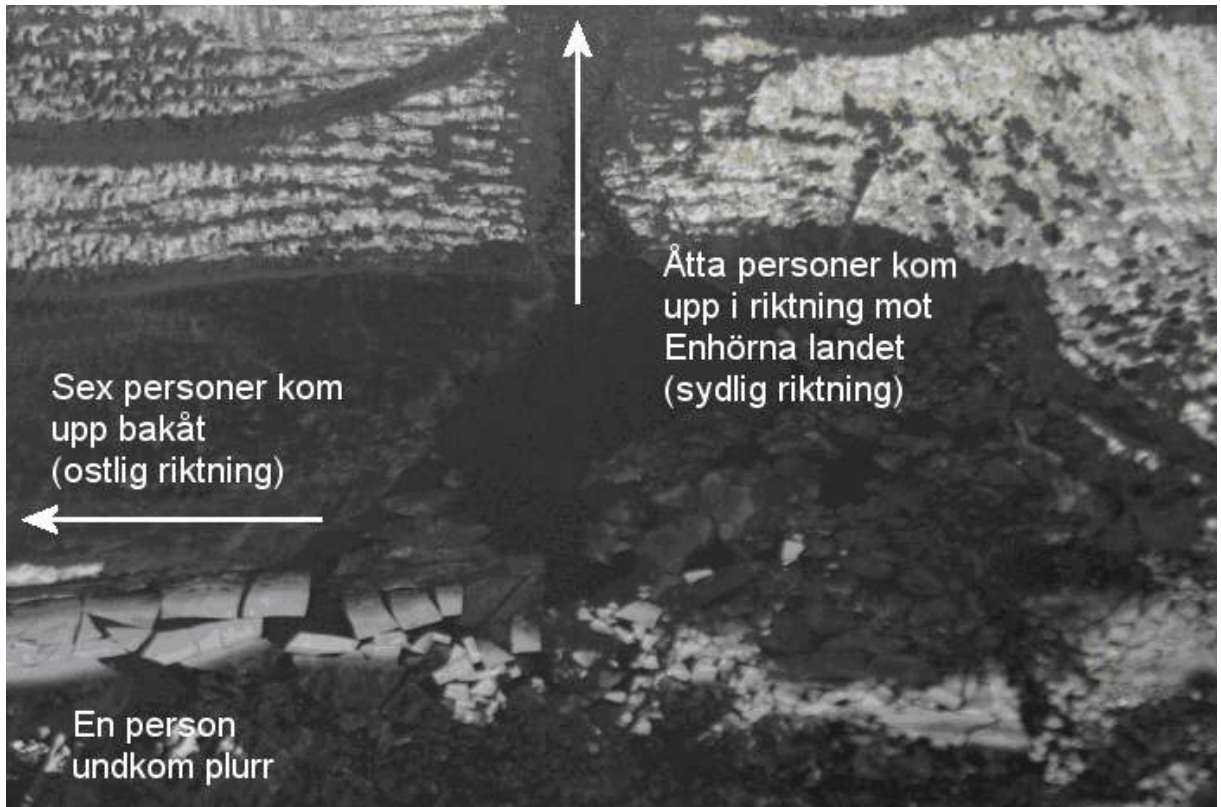
Bild 4. Vaken från luften i sydlig riktning. Bortre delen vetter mot Enhörnanlandet.

Bild 4 visar vaken från luften och från närmare håll än bild 3. Bilden är tagen mot söder och man ser tydligt uppbrutna flak från stöpisbryggan. Området i mörk färg är öppet vatten som i den högra delen är fyllt av mindre flak som förts i den riktningen av vinden under natten efter olyckan. Det är oklart om området såg exakt likadant ut efter olyckan. En hydrokopter, som anlände till platsen när alla dragits upp och som utnyttjades för insamling av kvarlämnade ispikar och andra föremål, kan ha brutit upp ytterligare is och

sannolikt orsakat den ränna som syns i bildens mittersta övre del. Att döma av flygbilden och gps-spår som studerats inom utredningen förefaller vaken ha varit omkring 50 meter lång och 35-40 meter bred. Pilarna visar de två riktningar i vilka de plurrade tog sig upp eller drogs upp, sex bakåt och åtta mot Enhörnanlandet.

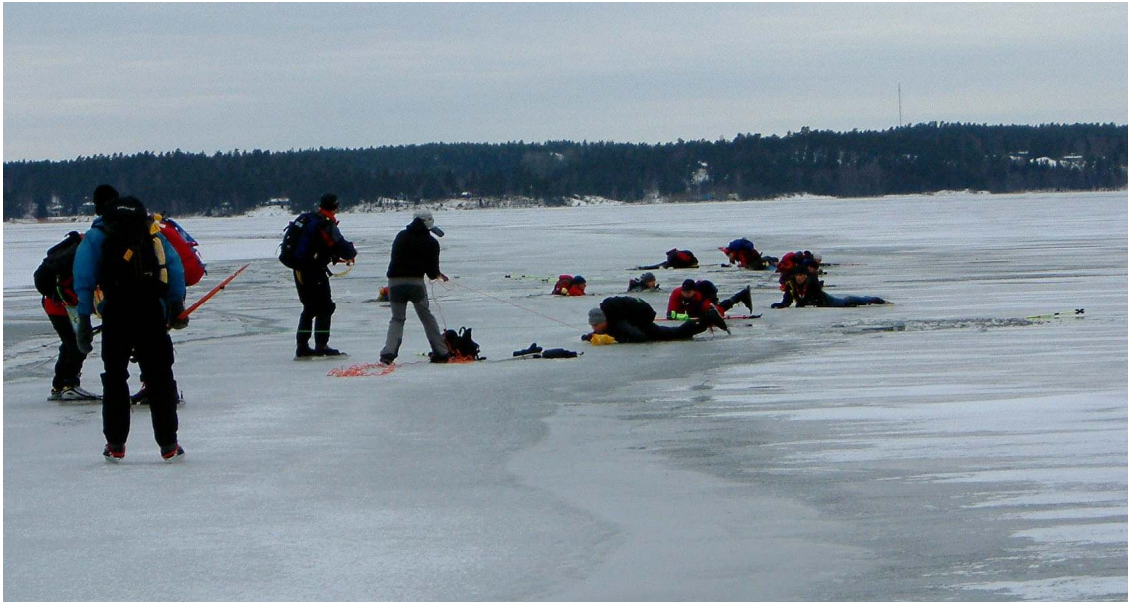
Bild 5. Gruppen 2-3 minuter efter det första genombrottet av isen.

Gruppen åkte längs en råk som att döma av vittnesuppgifter och flygfoton hade en bredd som varierade från några decimeter till gott och väl en meter. Den studerades redan under eftermiddagen den 28 januari av några man ur SSSK:s grupp 2 som av sin ledare ombads undersöka isen. ”Råken hade formen av en större spricka och var alltså varken en upp- eller nedråk. Längs med sprickans norra kant löpte en 2-3 meter bred stöpissträng. Den hade förmodligen bildats till följd av att vatten svallat upp på kanten och frusit samman med snö. Karaktären var tydlig. Snö och vatten hade frusit till en grovkornig sörja som var lätt konvex. Även om tjockleken var betryggande så var strängen mycket spröd till sin karaktär.” Isens karaktär framgår relativt väl av bild 5 (ovan).

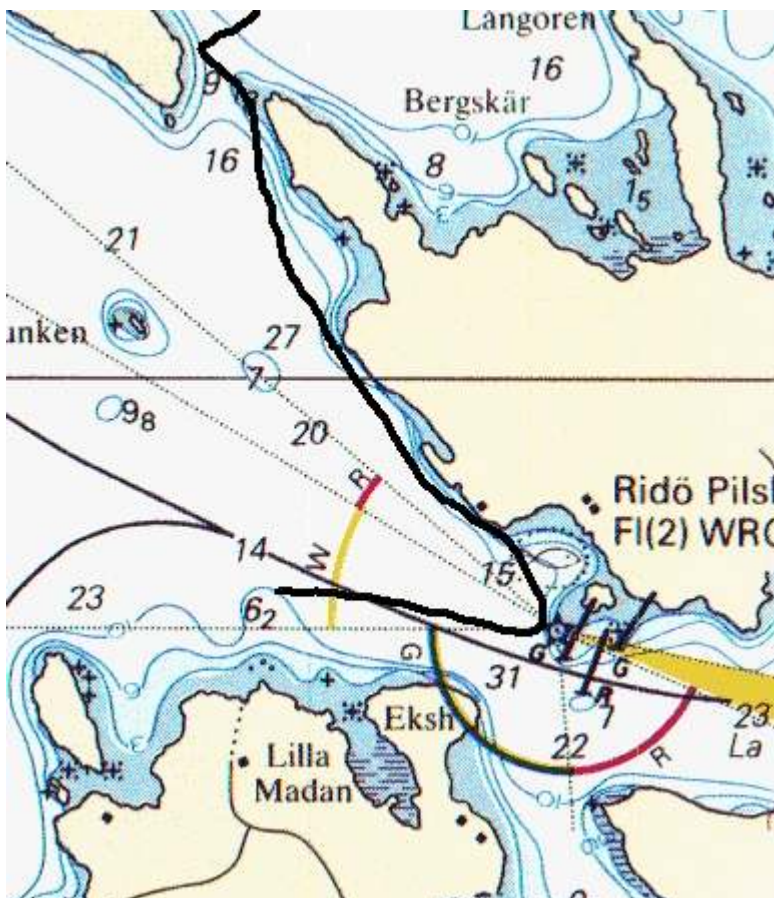
Bild 6. Gruppens färdspår inlagt i sjökort.

Att den tidigare till synes stabila stöpisbryggan brast kan förklaras av två förhållanden. Dels måste vid denna tidpunkt några åkare ha kommit för nära varandra i förhållande till isens bärighet. Dels talar sundets bottenprofil för att inverkan på isen från strömmande vatten kan ha varit som störst just i det område där olyckan inträffade. När man lägger ut gruppens gps-spår på ett sjökort (bild 6) ser man att den vid olyckstillfället just hunnit fram till en plats där sundet från ca 20 meters djup grundar upp till bara 6-7 meter. Det mindre djupet innebär att strömmande vatten pressas närmare ytan och underfräter isen mer än där vattendjupet är större. Under perioden 13 till 23 januari avtappades Mälaren varje dygn på ca 15 miljoner kbm vatten mot normala 4-5 miljoner kbm (uppgift från Stockholms Hamnar AB). Den förstärkta effekten på strömmarna i Mälarens många sund bör ha kvarstått åtminstone något dygn efter det att man återgick till normal avtappning. Det är dock inte säkert att den större avtappningen hade någon större betydelse i detta fall, eftersom det aktuella åkområdet islades först under helgen den 21-22 januari.

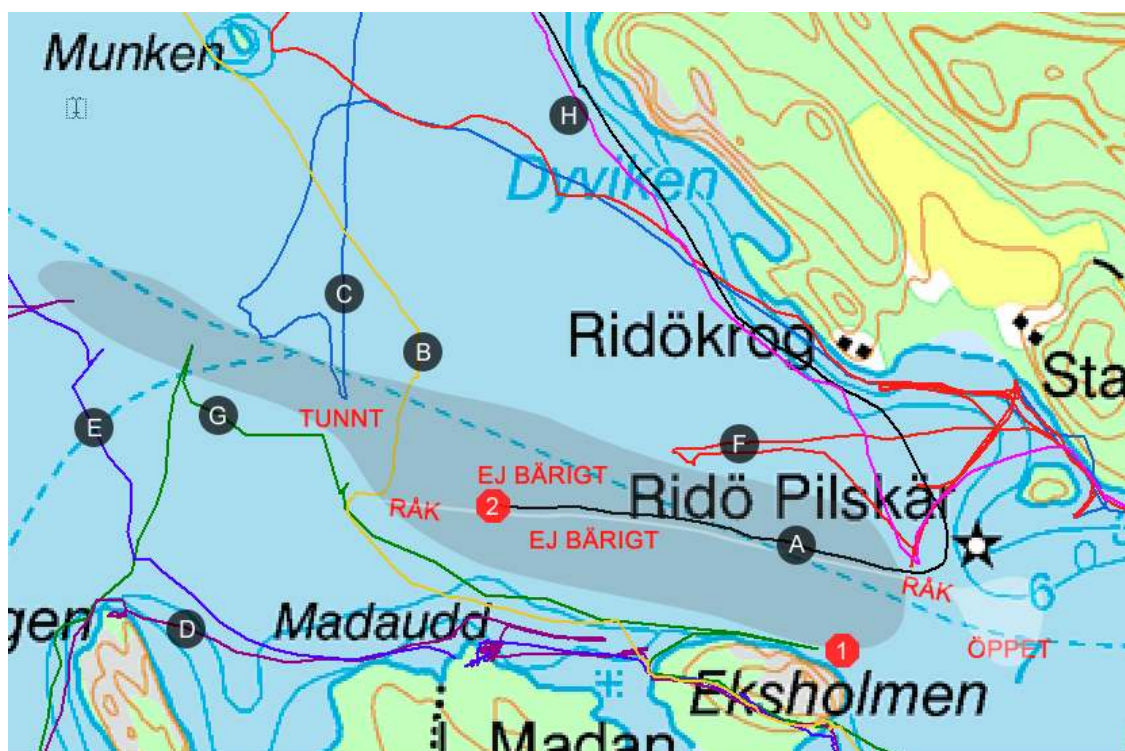
Bild 7. Färdspår i Ridösundet från grupper fredagen den 27 och lördagen den 28 januari

Genom att ställa samman färdspåren från SSSK-grupper som deltog den 28 januari och därtill infoga spåren från fredagens isspaning respektive privatgrupp kan man få en ungefärlig bild av hur stort det svaga området var under olycksdagen. Färdspåren i bild 7 visar bl.a. att isen tunnats ut så mycket att de personer som efter olyckan åkte ut mot olycksplatsen tvingades vända ca 200 meter norr om den aktuella råken på ett avstånd av 400-500 meter från Ridö Pilskär. På den södra sidan om sundet visar ett spår var en person dagen före olycksdagen plurrade. På den västra sidan tvingade tunn is SSSK-grupp 4C att avvika från sin sydostliga kurs för att istället gå söderut och passera det tunna området med långa avstånd mellan åkarna. Därefter tog man sig i en västlig krok runt den råk som U39 sökte passera. Området nordväst om råken var så tunt att en av Klubbens mest iskunniga ledare vid besök på platsen dagen efter olyckan inte kunde komma särskilt nära vaken från det hållet.

Notabelt är att Grupp 4B vände efter att först ha åkte ut mot det svaga området från norr (se färdspåret i bild 7). Det skedde efter det att personer i den bakre delen av gruppen pikat igenom isen på ett slag, blivit oroliga och ropat framåt att isen var för dålig.
